## Biotooprapport: 34

Naam: Marendijkmolen  
Plaats: Leiden

Adres:  
Groene Marendijk 1  
2334 CT Leiden

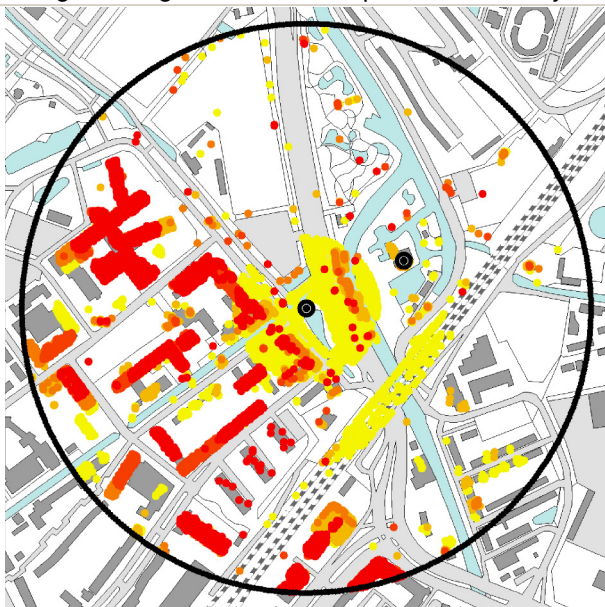
Hoogtemetingen die de biotoopnorm overschrijden

Totaalscore: 668 = Slecht

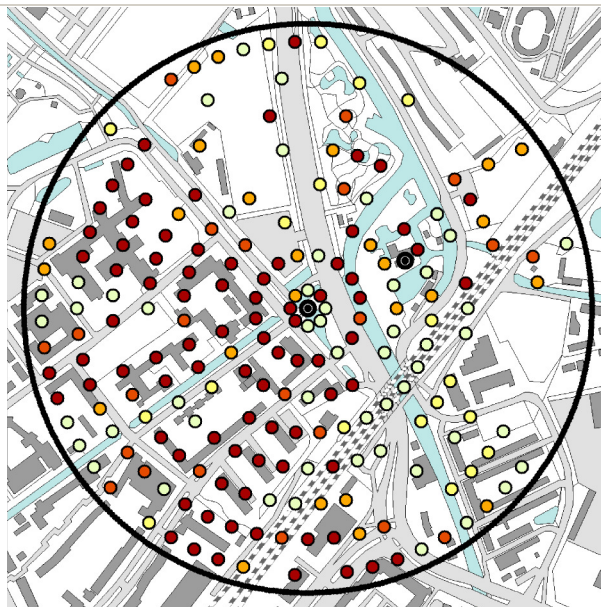
Gestandaardiseerde sectorscores

sectorscore	1	2	3	4	5	rest
kleur	Light Green	Yellow	Orange	Red-Orange	Red	Dark Red
percentage	18%	7%	9%	8%	29%	29%

Noord: 47  
Noordwest: 91  
West: 129  
Zuidwest: 124

Noordoost: 64  
Oost: 41  
Zuidoost: 46  
Zuid: 126

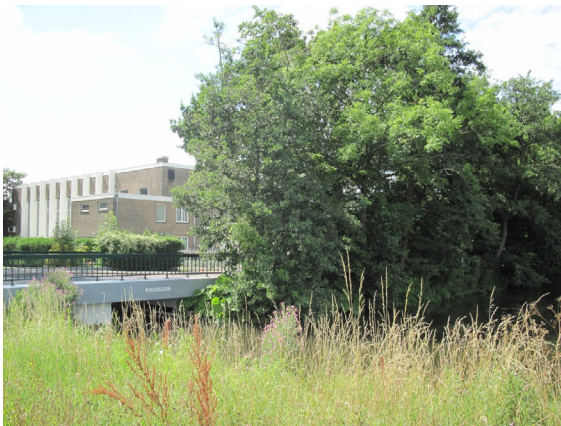
W

De molenbiotoop is slecht te noemen. De windbelemmering wordt hoofdzakelijk veroorzaakt door te hoge begroeiing en bomen rondom de molen. Uitschieters in negatieve zin zijn drie populieren van 35 meter hoog in het westzuidwesten. In de sector west - noordwest - noord bevindt zich hakhout dat niet wordt onderhouden door de gemeente. De gemiddelde hoogte van deze bomensingels is 15 meter. Het noordoosten is wat opener, met zicht op zaagmolen De Herder. In de sector noordoost - oost - zuidoost bevinden zich te hoge beplantingen langs de Haarlemmertrekvaart op minimaal 80 meter afstand. In de zuidzuidoosthoek is de eerste 100 meter nog vrij van obstakels. Daarachter bevindt zich het spoorwegtalud dat is voorzien van opgaande beplantingen en een geluidsscherm. In de sector zuid - zuidwest zorgt een veel te hoge bomenrij langs de Zweilandlaan op ongeveer 15 meter afstand voor veel windbelemmering. Daarachter staan gebouwen van 9 meter tot 15 meter hoog. Van de nieuwe kantoren rondom het spoor zal vanwege de genoemde tussenliggende obstakels vrij weinig gemerkt worden. Een fietsbruggetje dat te dicht bij de molen ligt, zorgt ervoor dat deze niet kan draaien in de sector west - noordwest - noord.
